## Klub Experta Bosch

### Naprawa

## Citroen C4 Picasso – niepokojące dźwięki i spadek mocy

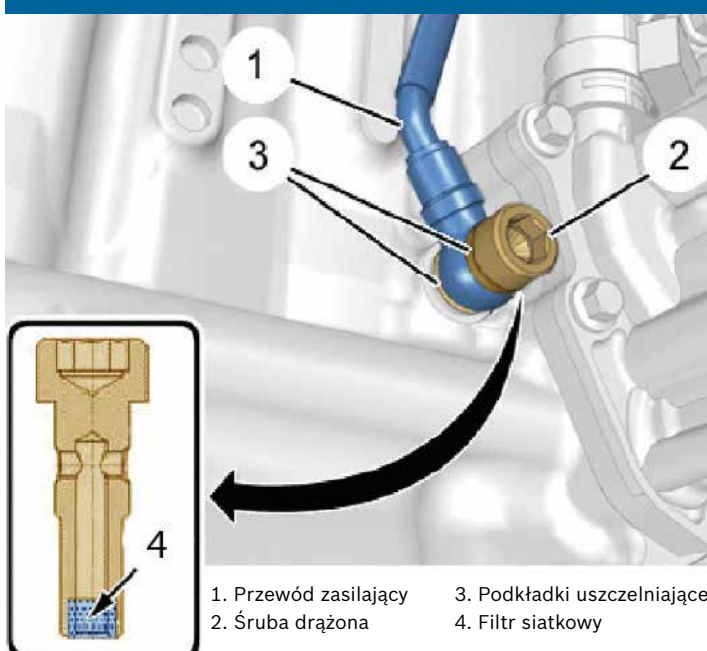
**Rys. 2 Umieszczenie drażonej śruby przewodu olejowego**

Zgodnie z procedurą, podczas wymiany turbosprężarki powinno się sprawdzić obecność sita umieszczonego w dolnej, drażonej śrubie przewodu olejowego zasilającego turbosprężarkę (poz. 4, rys. 2).

Wspomniany niewydolny filtr, ukryty w śrubie przewodu doprowadzającego olej, jest częstą przyczyną zatarć turbosprężarki, prowadzących przecież niejednokrotnie do znacznie bardziej rozległych uszkodzeń silnika. Jeśli filtr siatkowy jest zamontowany – procedura nakazuje jego usunięcie wkrętakiem. Nieco później producent wydał biuletyn, który to dopiero podczas wymiany/demontażu turbosprężarki(!) nakazuje zamianę wspomnianej śruby na zmodyfikowaną z wymiennym filtrem o większej powierzchni/zwiększonej wydajności (rys. 3).
